# AUTORITÀ DI SISTEMA PORTUALE DEL MARE ADRIATICO CENTRALE

## VERIFICA DI VULNERABILITA' SISMICA DELL'EDIFICIO DEMANIALE SEDE DEL MERCATO ITTICO SITO NELLA ZONA DEL MANDRACCHIO AL PORTO DI ANCONA

### RELAZIONE SUI RILIEVI E SULLE INDAGINI

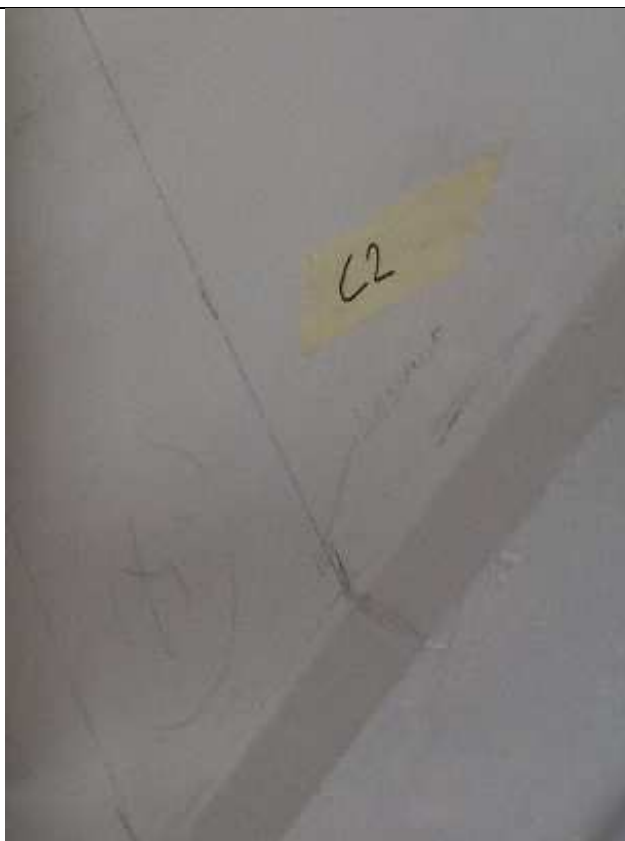
- lesioni passanti sugli archi che compongono gli otto portali caratterizzanti la struttura, rilevate ad una quota di circa 8 metri;
- fessurazioni verticali all'altezza del ballatoio in uno dei puntoni (P28)

*Lesioni laterali arco*

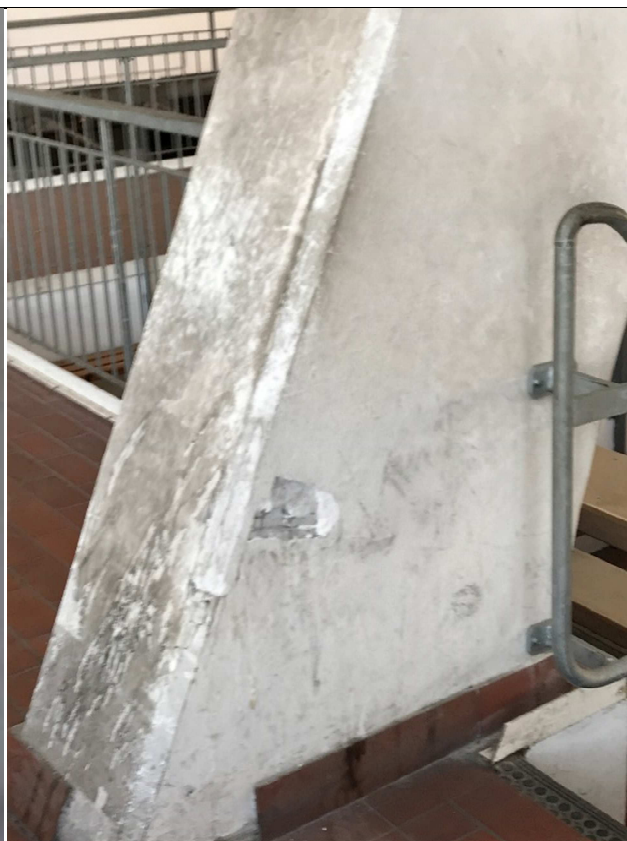
*Lesioni da schiacciamento di un puntone*

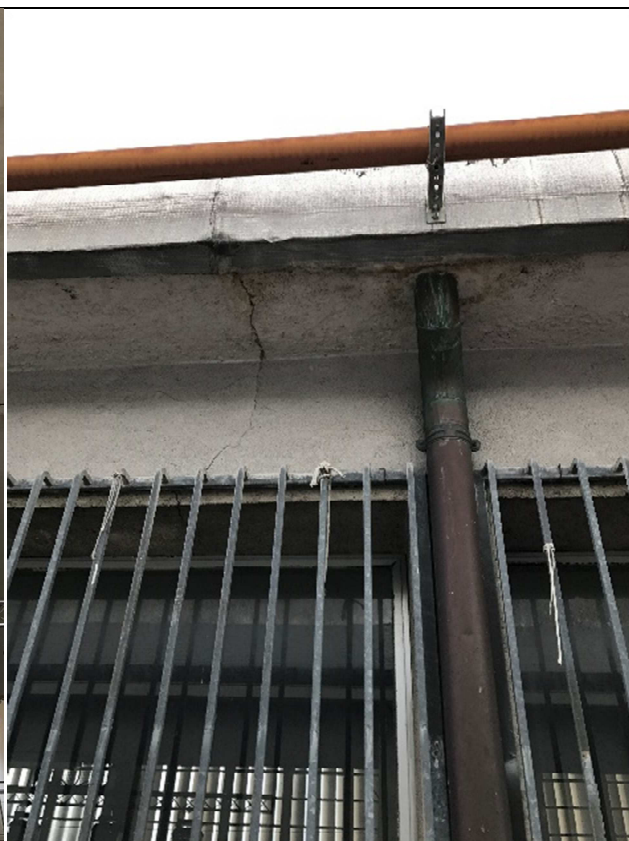
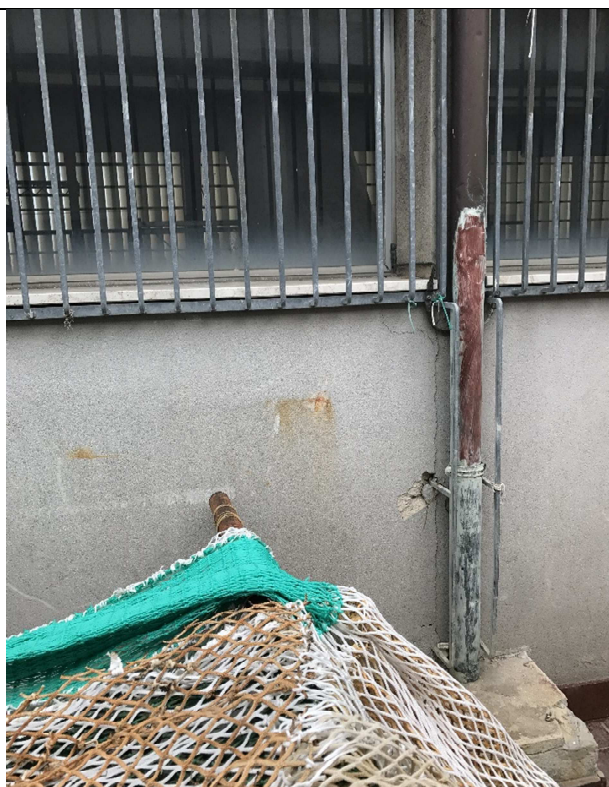
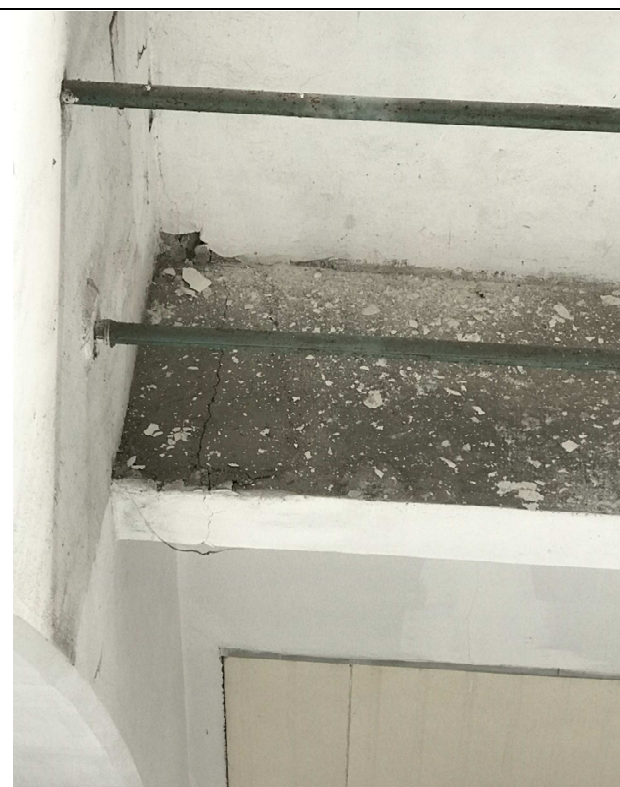
- lesioni sul retro del volume centrale visibili sia internamente che dal ballatoio 1 esterno dovute all'assenza del giunto strutturale;
- il solaio di plafonatura di spessore 2,5 cm risulta essere ordito in direzione trasversale ed appeso all'intradosso delle travi secondarie con ferri che sono in gran parte scoperti ed in avanzato stato di degrado;

*Lesioni sulla parete del volume interno sul lato del ballatoio 1*

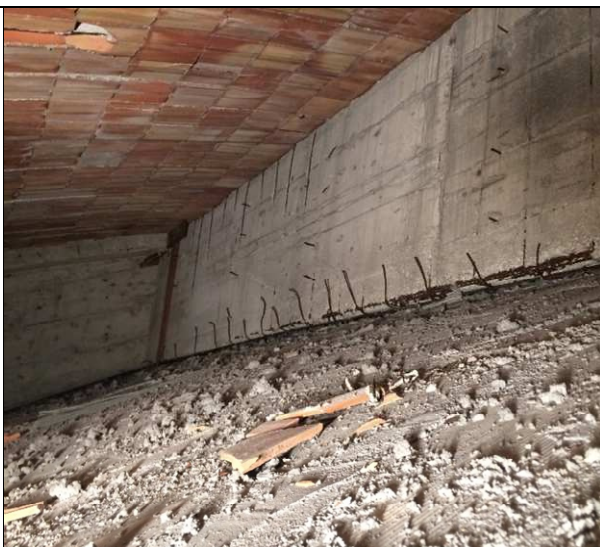
*Solaio plafonatura da 2,5 cm*

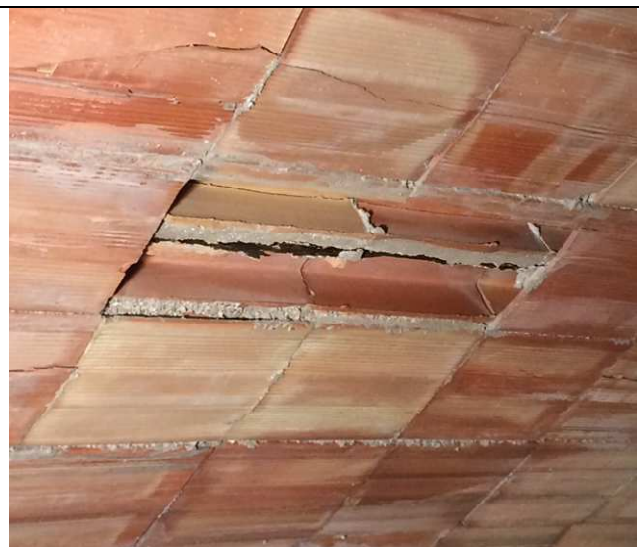
- il solaio di copertura tipo SAP di 12 cm di spessore presenta un avanzato stato di deterioramento con locali distacchi di fondelli in laterizio (sfondellamento); la guaina di copertura presenta anch'essa un precario stato di conservazione;

*Intradosso del solaio SAP da 12 cm*

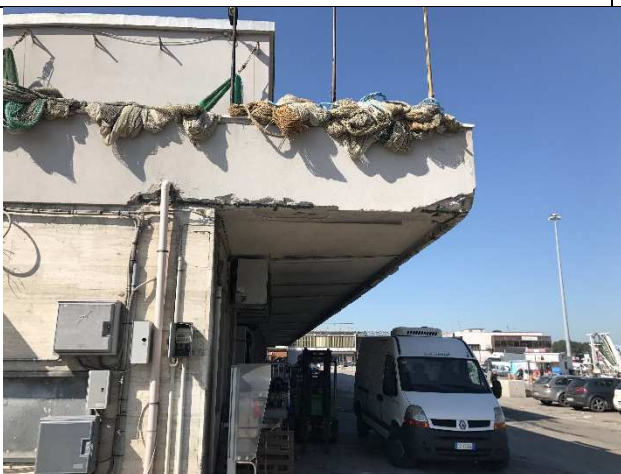
- il ballatoio esterno 2 presenta uno stato di degrado avanzato, con assenza di copriferro e conseguente ossidazione delle armature;
- i frangisole presentano espulsione di copriferro e ossidazione delle armature.

*Stato di degrado del ballatoio 2*

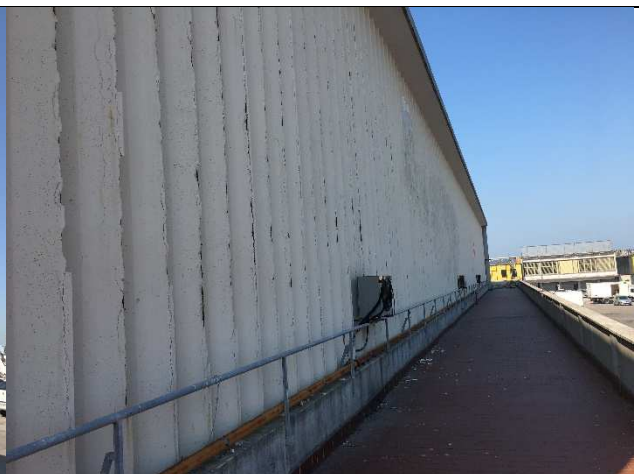
*Stato di degrado dei frangisole*

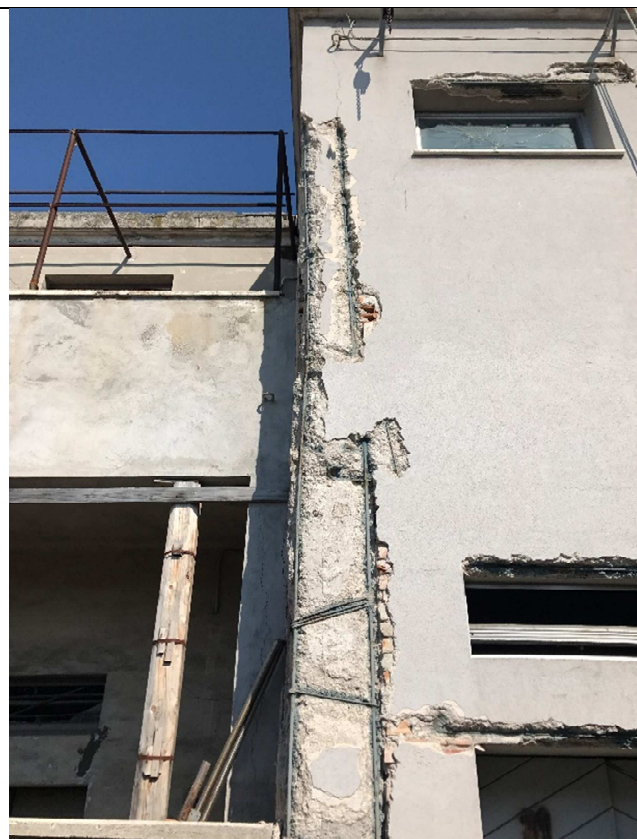
- le staffe dei pilastri hanno interassi molto elevati, sono mal posizionate ed assenti nella parte alta degli stessi. Nelle verifiche di sicurezza si tiene conto di una staffatura  $\phi$  6 ad interasse di 50 cm.
- Le armature delle travi non sono ancorate adeguatamente all'interno dei pilastri.
- Dalle prove di trazione effettuate sulle barre di armature dei pilastri è emerso che l'acciaio utilizzato non possiede adeguate caratteristiche di duttilità, normalmente richieste in zona sismica, in quanto la tensione di snervamento rilevata risulta eccessivamente elevata, come riportato nell'allegato "Rapporto di prova".

*Assenza di armature trasversali nella parte alta dei pilastri posteriori*

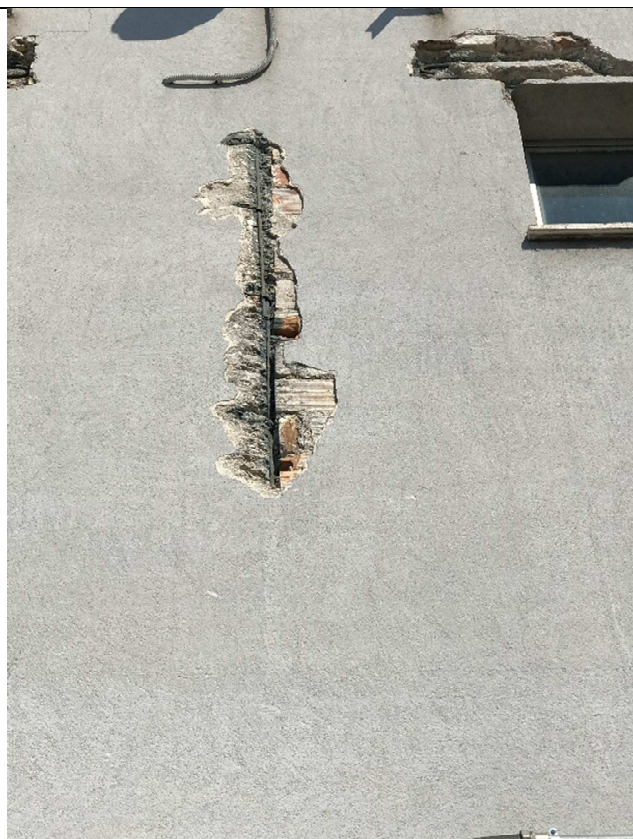
Le foto che seguono danno evidenza dello stato di degrado del volume in oggetto e degli interventi di mitigazione del fenomeno della corrosione delle armature che non sono stati completati con il ripristino del copriferro.

*Tracce degli interventi precedenti di passivazione dei ferri non ripristinati*

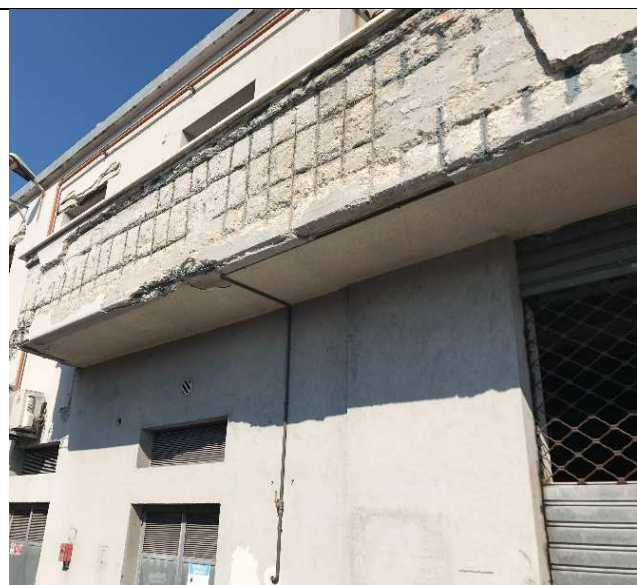
*Tracce degli interventi di passivazione dei ferri*

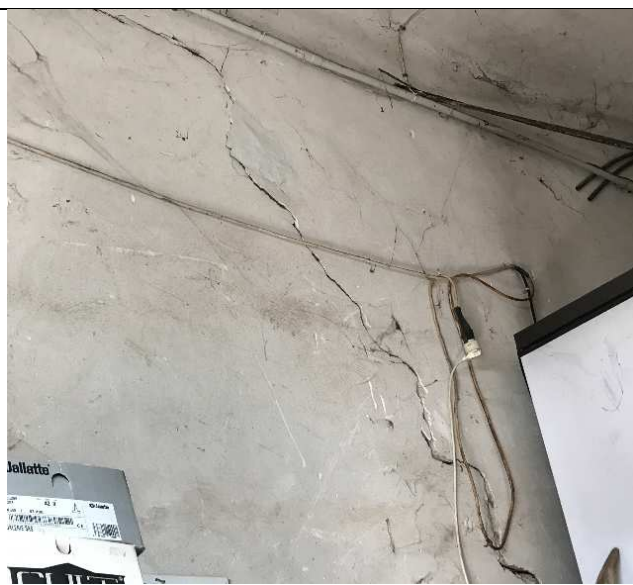
Lo stato di conservazione delle strutture del volume posteriore del corpo A1 è fortemente influenzato dal ridotto spessore del copriferro che risulta insufficiente in ambiente aggressivo. Inoltre dai carotaggi effettuati è emerso che la qualità del calcestruzzo è scadente; infatti la resistenza a compressione risulta notevolmente inferiore rispetto ai provini prelevati nella parte del volume centrale.

*Stato di degrado interno*

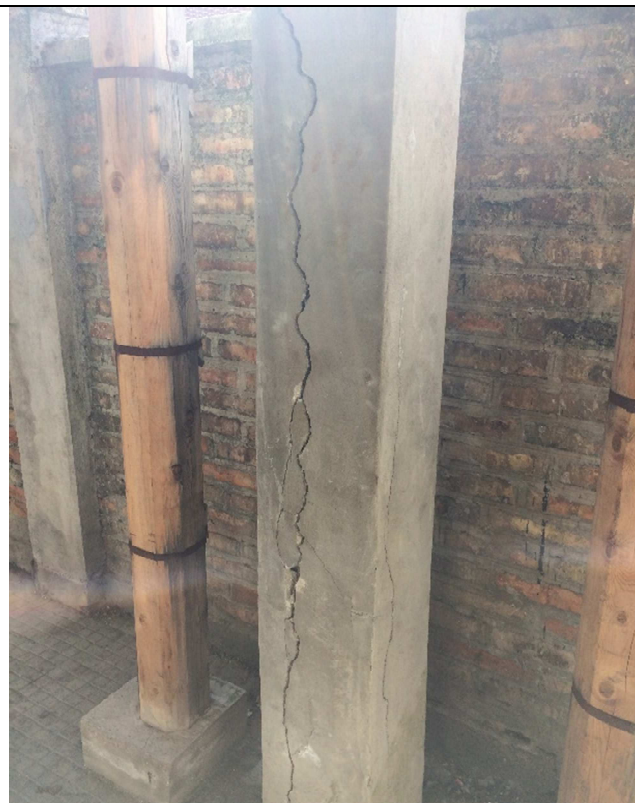
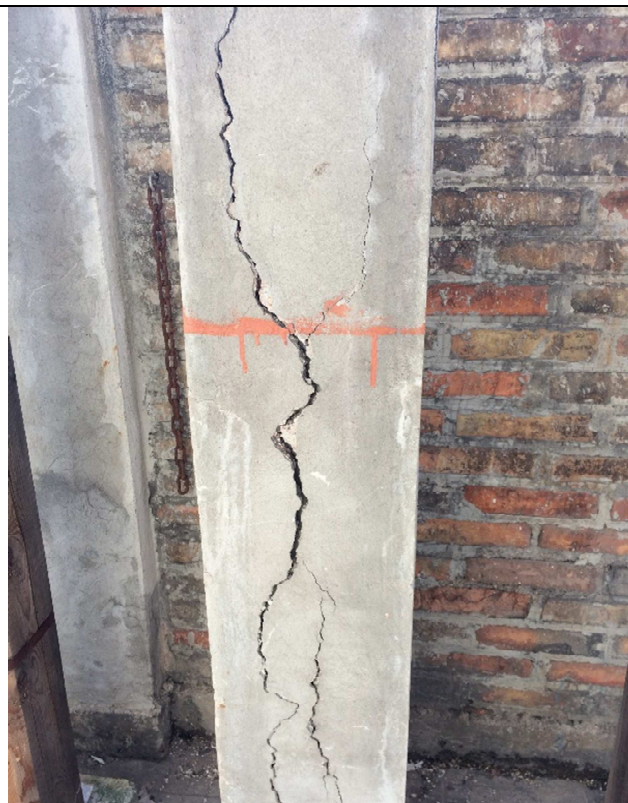
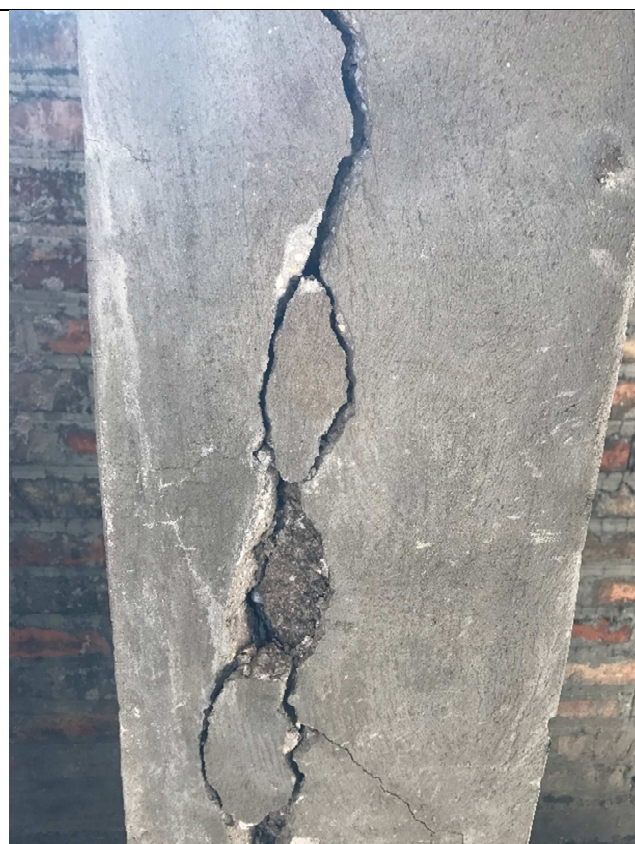
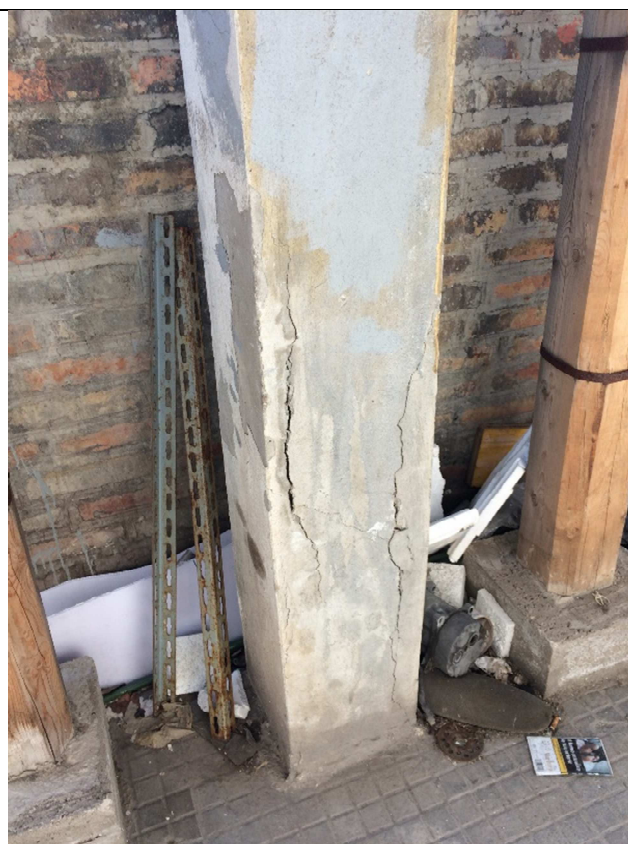
Le condizioni di avanzato stato di degrado dei materiali costituenti la struttura e le precarie condizioni statiche della stessa, testimoniate dalle foto di seguito esposte, hanno portato alla decisione concordata con il Committente, di escludere il corpo B sia dalla campagna di indagini che dalla verifica di vulnerabilità di sismica, ritenendo la demolizione dell'edificio più conveniente del ripristino.

*Particolare lesioni del pilastro*
