COMUNE DI
ANCONA

DIAGNOSI ENERGETICA EDIFICIO EX-FIERA

Commessa: C16-004358

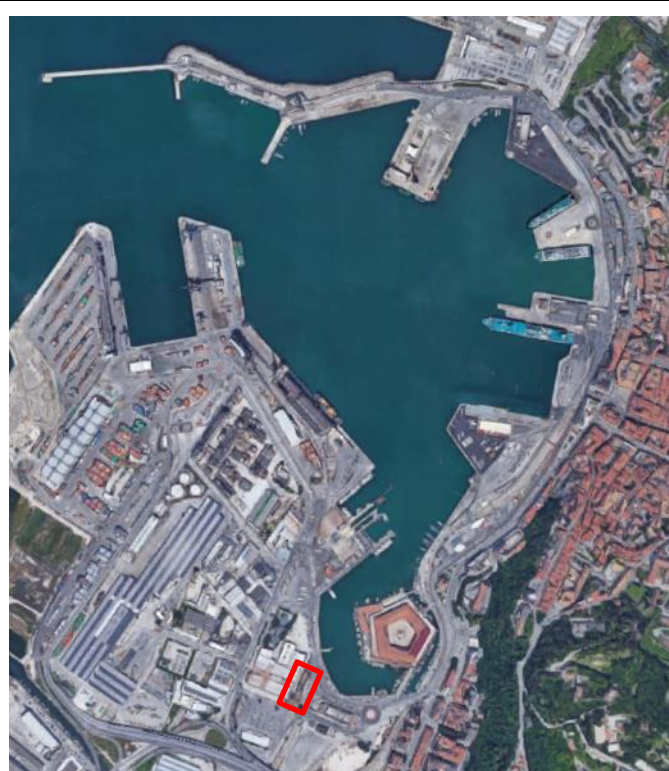
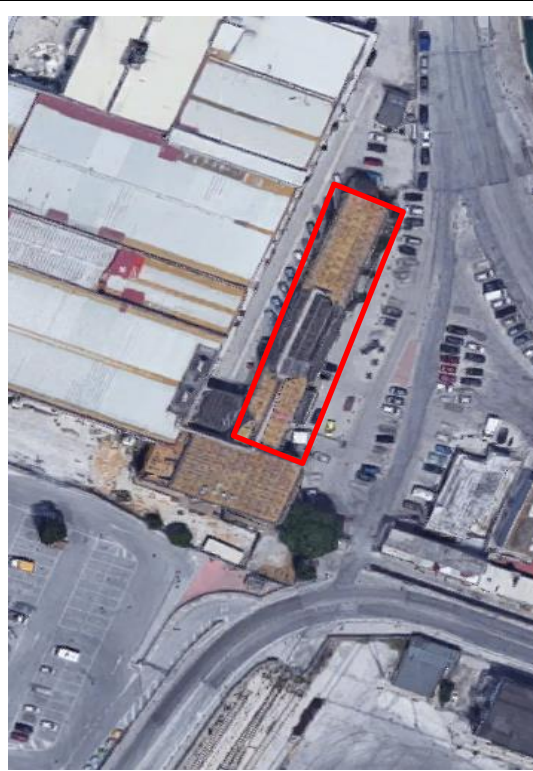
Edificio	EX-FIERA
Comune di	ANCONA
Indirizzo	Largo Fiera della Pesca, 60125 Ancona
Collocazione	Centro città: NO
	Periferia: SI
	Zona rurale: NO
Presenza di alberatura	NO
Presenza corsi d'acqua	SI
Verde pertinenziale	NO
Edificio isolato	SI
Volume netto riscaldato	7.725,5 m ³
Superficie netta riscaldata	1.341,7 m ²
Superficie disperdente totale	4.110,9 m ²
S_{disp}/V	0,445 m ⁻¹
Numero di piani totale (fuoriterza)	2
Anno di costruzione	NON DISPONIBILE
Categoria catastale	n.d.
Destinazione d'uso secondo D.P.R.412/93	n.d.
Tecnologia costruttiva	Struttura portante in pilastri in calcestruzzo con tamponamenti in blocchi leggeri (sandwich)
Tipologia di copertura	Piana
Vincoli gravanti sull'edificio	Non presenti
Superficie disponibile per pannelli solari termici e/o fotovoltaici	SI

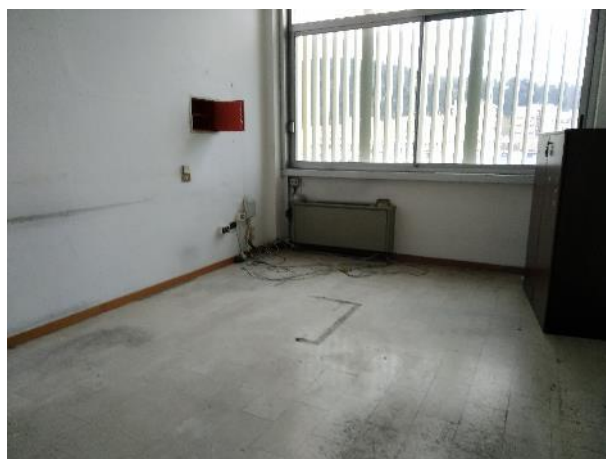
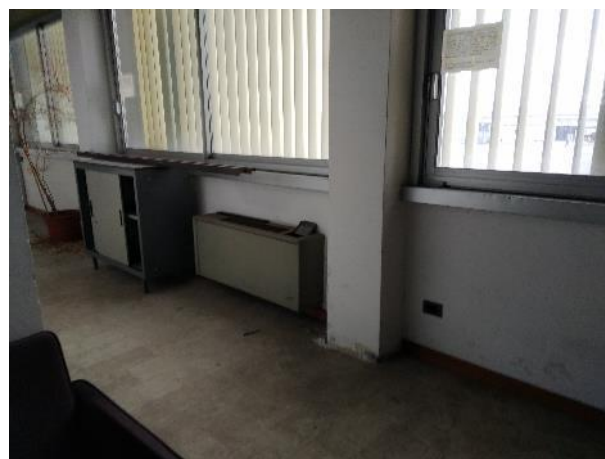
Nel locale centrale termica situato al piano primo è tuttora presente un generatore di calore in disuso, di cui si segnala la necessità di smaltimento. I terminali di emissione sono costituiti da ventilconvettori, che risultano però vetusti ed in parte danneggiati, pertanto se ne raccomanda la completa rimozione e sostituzione in caso di nuova occupazione delle aree.

Corpi scaldanti	Ventilconvettori
Numero	n.d.
Potenza installata	[kW] n.d.
Potenza elettrica	[W] n.d.
Aree servite	Aree comuni, ingresso, uffici

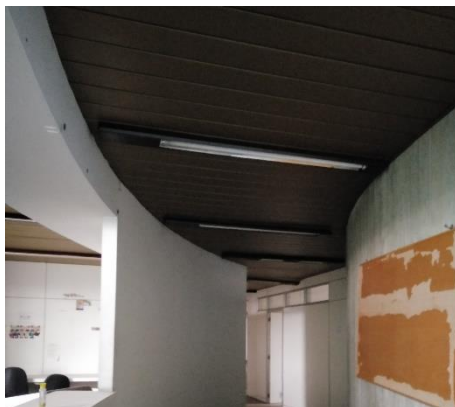
I corpi illuminanti presenti nell'edificio sono costituiti quasi esclusivamente da plafoniere neon, parzialmente guasti e non funzionanti.
