Relazione sintetica relativa allo  
Studio di Fattibilità Tecnico-Economica  
per la ristrutturazione e  
ammodernamento dell'edificio  
demaniale sede del mercato ittico nel  
porto di Ancona

## **Descrizione del 1° lotto funzionale**

Committente: Autorità Portuale di Ancona

30 Novembre 2016

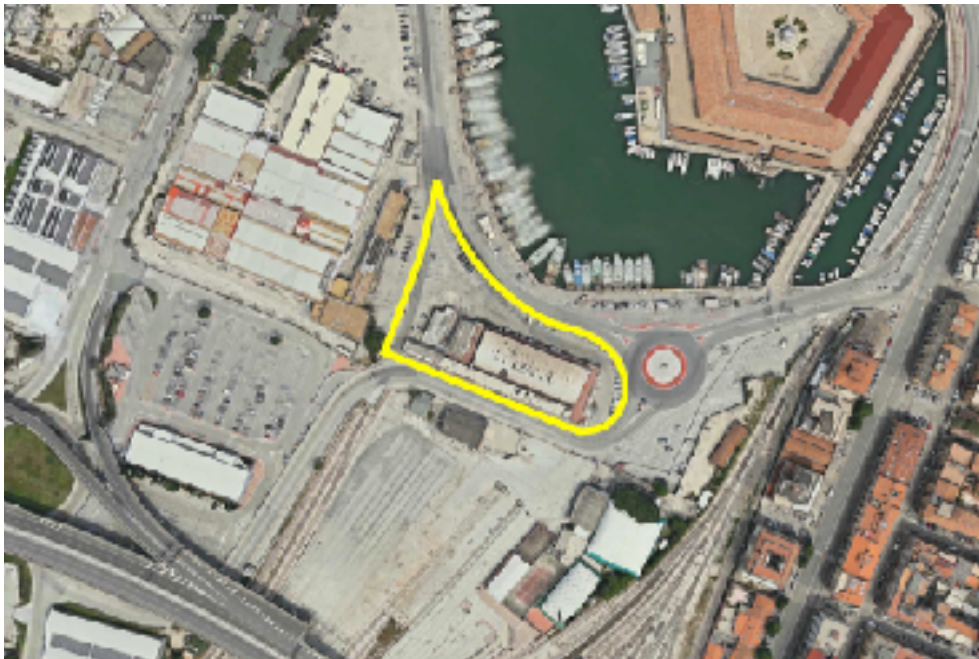
Il lotto ha una superficie di 2.400 mq ed è composto dall'edificio storico principale a cui si sono poi aggiunte delle superfetazioni successive.

L'edificio principale risale all'anno 1946 e fu eretto su progetto dell'arch. Gaetano Minnucci.

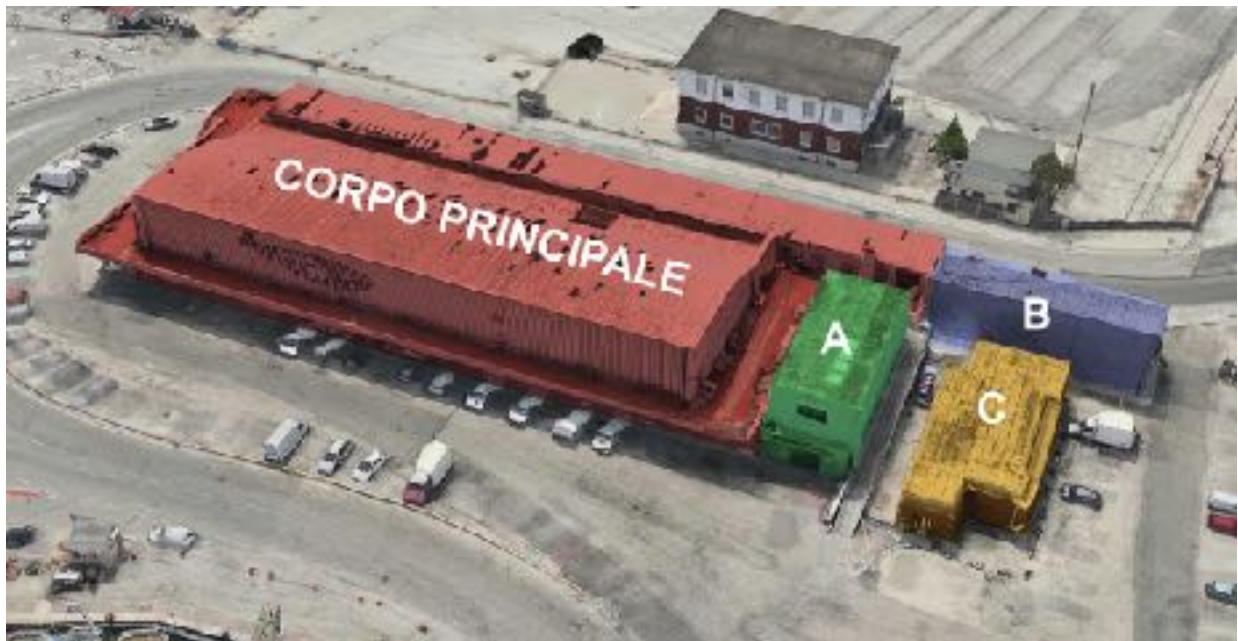
- A. è stato aggiunto un ulteriore corpo di fabbrica di 2 piani che è stato inglobato nell'edificio principale (demolendo l'originale rampa che era presente sul prospetto ovest); l'edificio è stato utilizzato al piano terra per ampliare gli spazi dove i pallet con il pescato stazionano prima di andare all'asta, mentre al primo piano si trova una sala riunioni con annesso locale uffici e servizi igienici
- B. è stato aggiunto un corpo di fabbrica di due piani posizionato in adiacenza all'edificio principale; l'edificio, oggi pericolante, è servito per aumentare il numero dei depositi riservati ai pescatori, già in gran numero presenti nell'edificio principale ma non sufficienti
- C. è stato aggiunto un edificio monopiano staccato dai restanti edifici; oggi questi locali sono utilizzati come uffici

Di seguito una planimetria con indicate le collocazioni degli ampliamenti appena descritti.
