# AUTORITÀ DI SISTEMA PORTUALE DEL MARE ADRIATICO CENTRALE

## VERIFICA DI VULNERABILITA' SISMICA DELL'EDIFICIO DEMANIALE SEDE DEL MERCATO ITTICO SITO NELLA ZONA DEL MANDRACCHIO AL PORTO DI ANCONA

### RELAZIONE SUI RILIEVI E SULLE INDAGINI

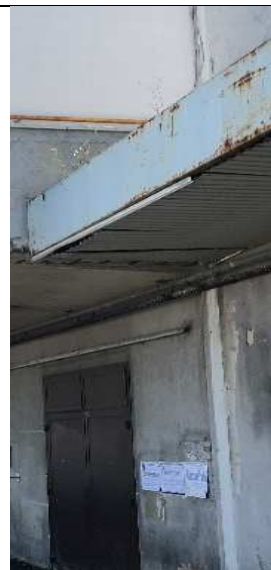
*Giunto tra CORPO A1 e CORPO A2*

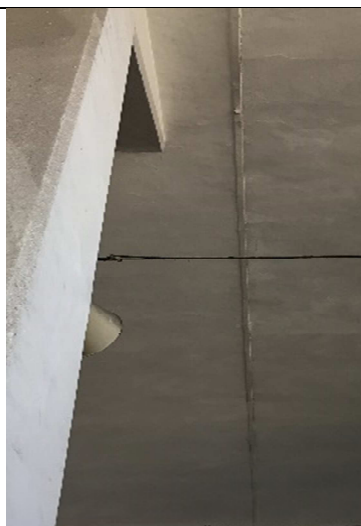
*Giunto sul solaio di plafonatura*

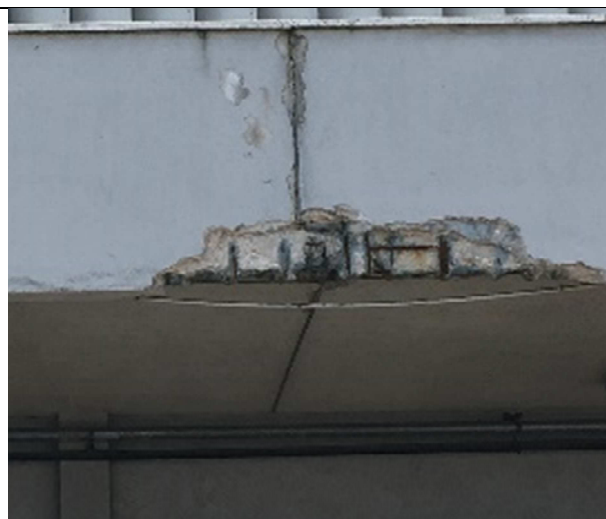
*Giunto sul ballatoio 2 e sul parapetto*

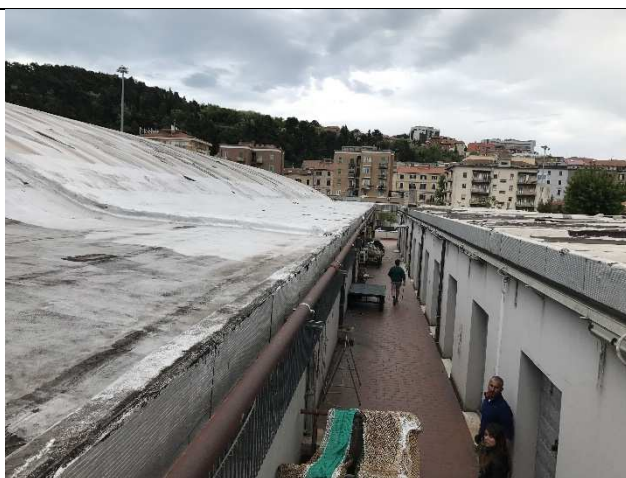
*Giunto in copertura sul solaio SAP da 12 cm*

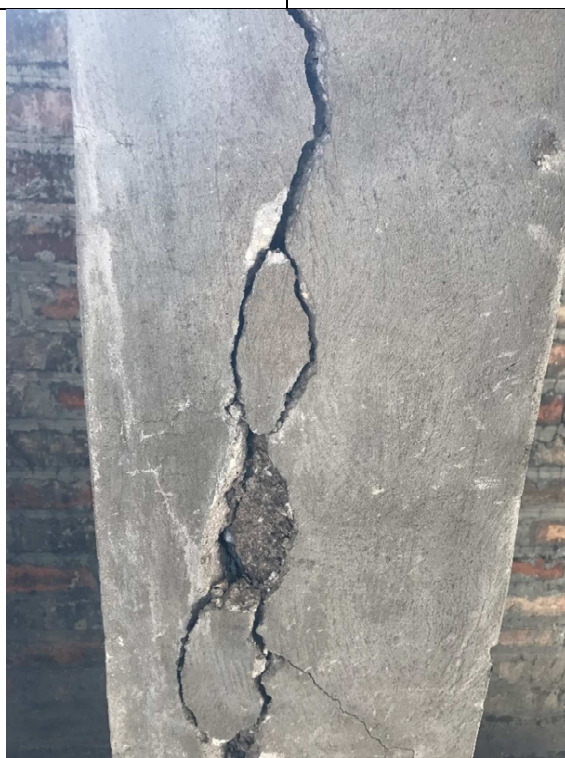
*Pilastro del corpo B*

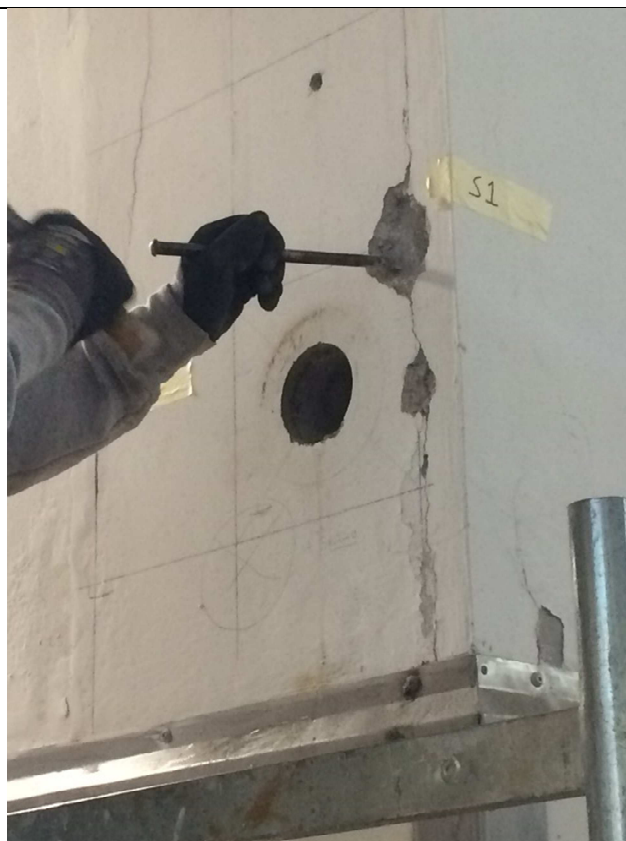
*Dettaglio scasso pilastro 21*

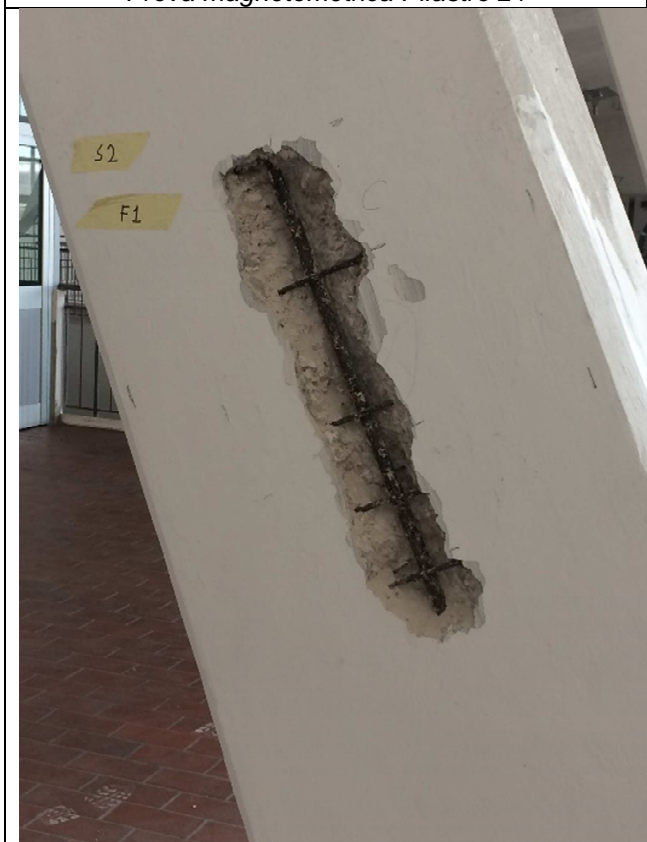
*Dettaglio Scasso Puntone P29*

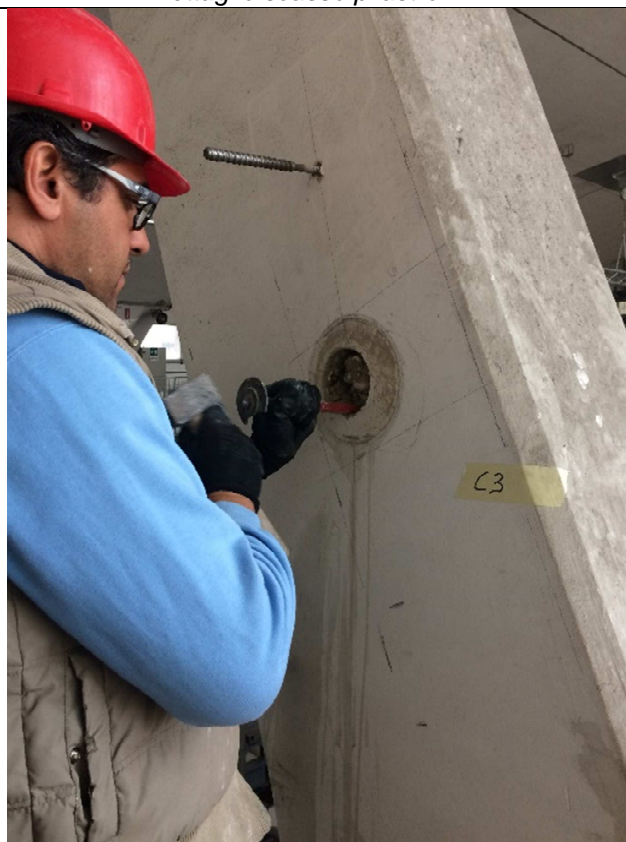
*Dettaglio carotaggio P26*

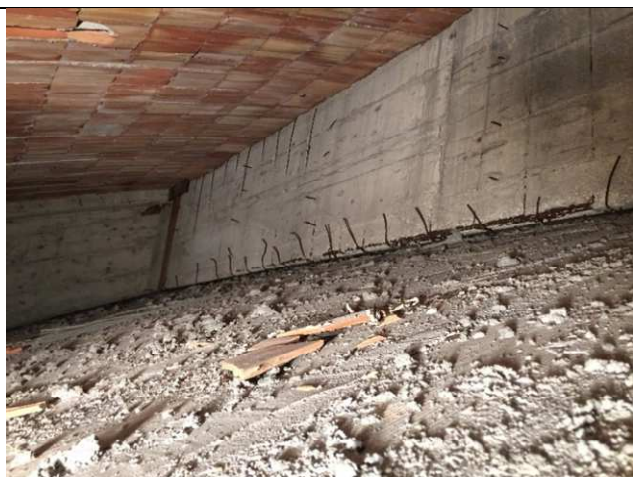
*Intercapedine solaio di copertura del corpo principale*

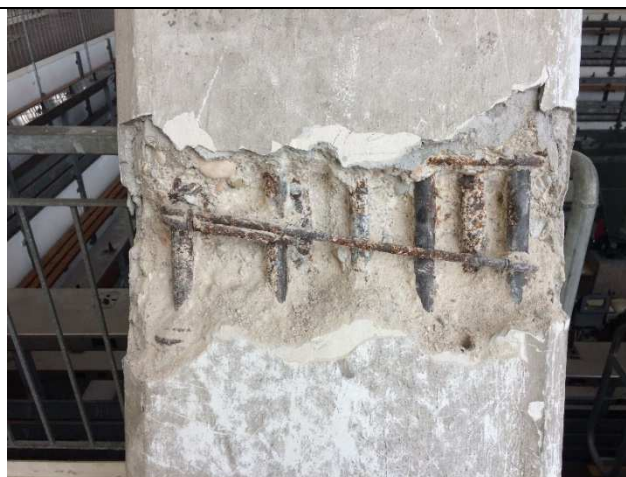
*Dettaglio dello scasso S8 sul puntone P26*

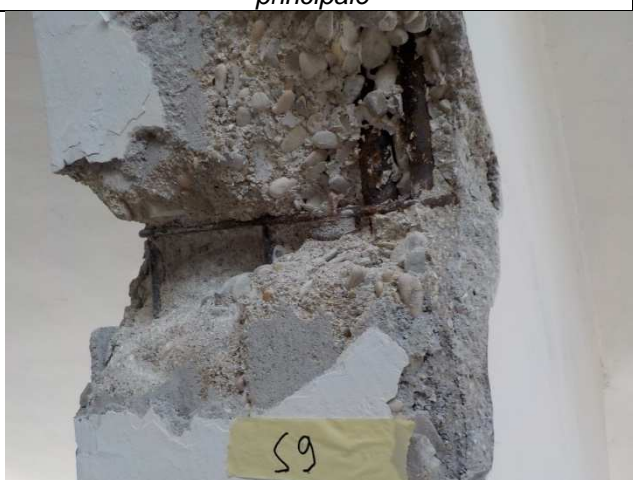
*Dettagli scasso Arco P56*

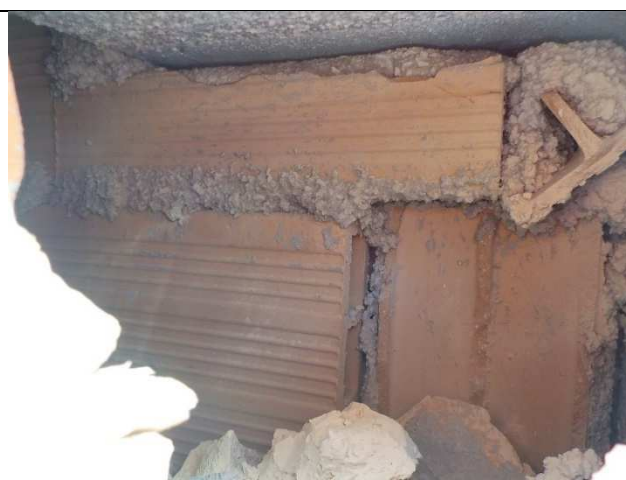
*Dettagli scasso tamponature esterne*

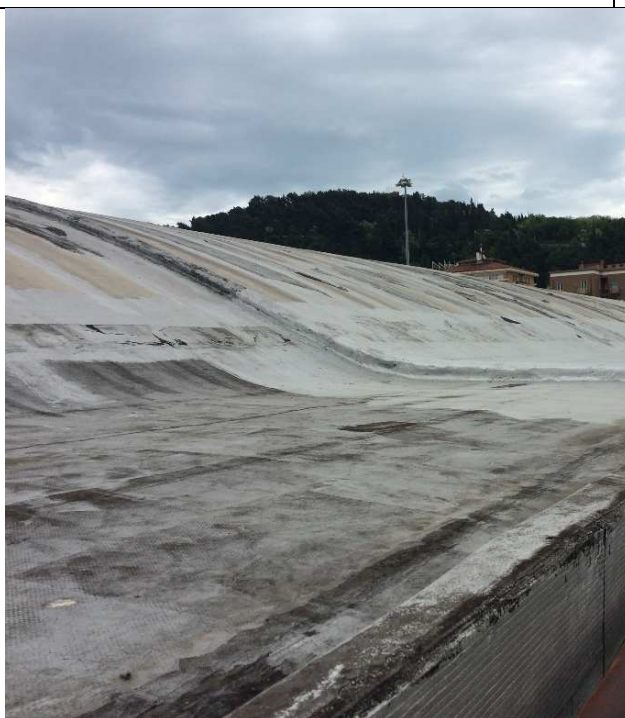
- lesioni sul retro del volume centrale visibili sia internamente che dal ballatoio 1 esterno dovute all'assenza del giunto strutturale;
- il solaio di plafonatura di spessore 2,5 cm risulta essere ordito in direzione trasversale ed appeso all'intradosso delle travi secondarie con ferri che sono in gran parte scoperti ed in avanzato stato di degrado;

*Particolare giunto strutturale in copertura*

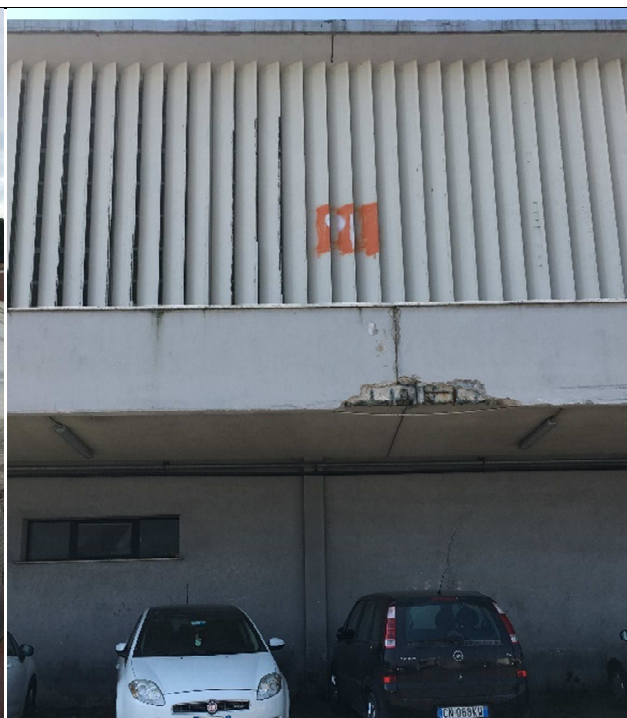
*Particolare giunto strutturale vista frontale*

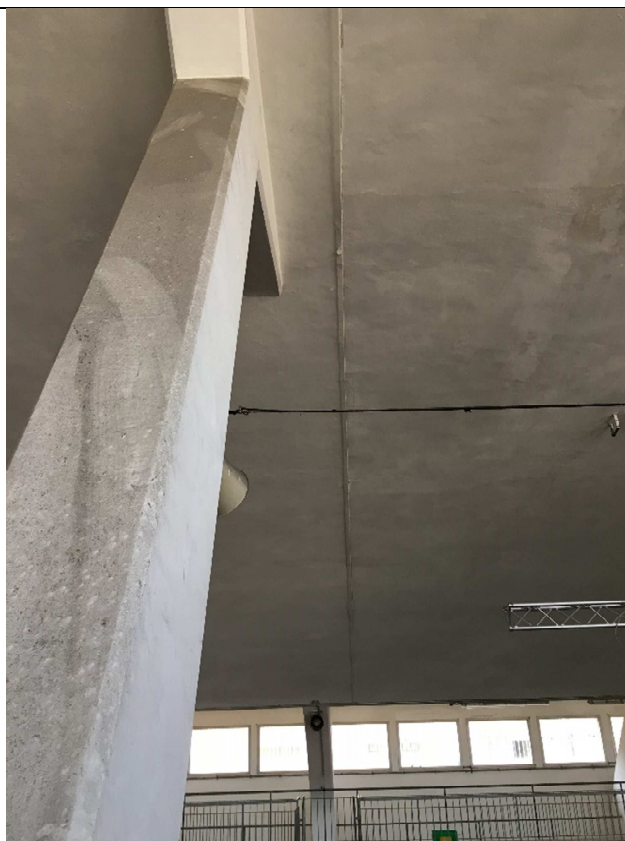
*Particolare giunto intradosso solaio di plafonatura di spessore 2,5 cm*

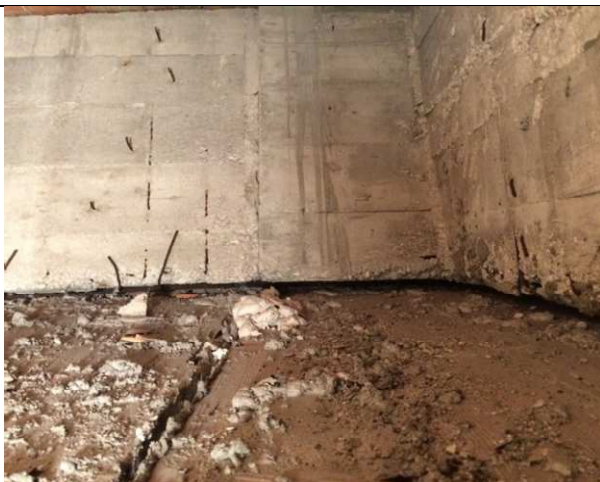
*Giunto sul solaio di plafonatura*

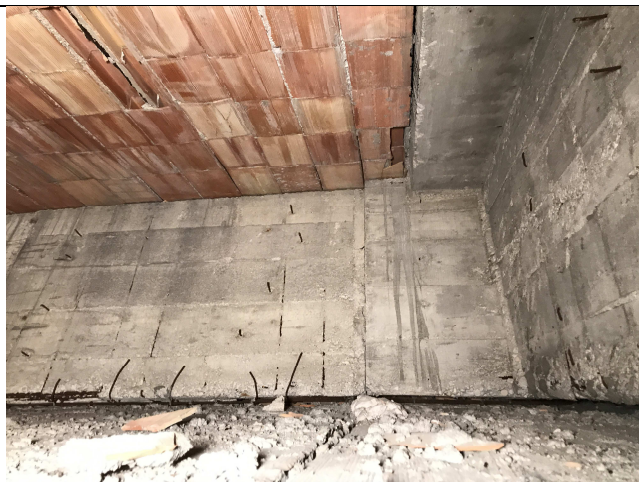
*Vista frontale della trave longitudinale in corrispondenza del giunto sul solaio di plafonatura*

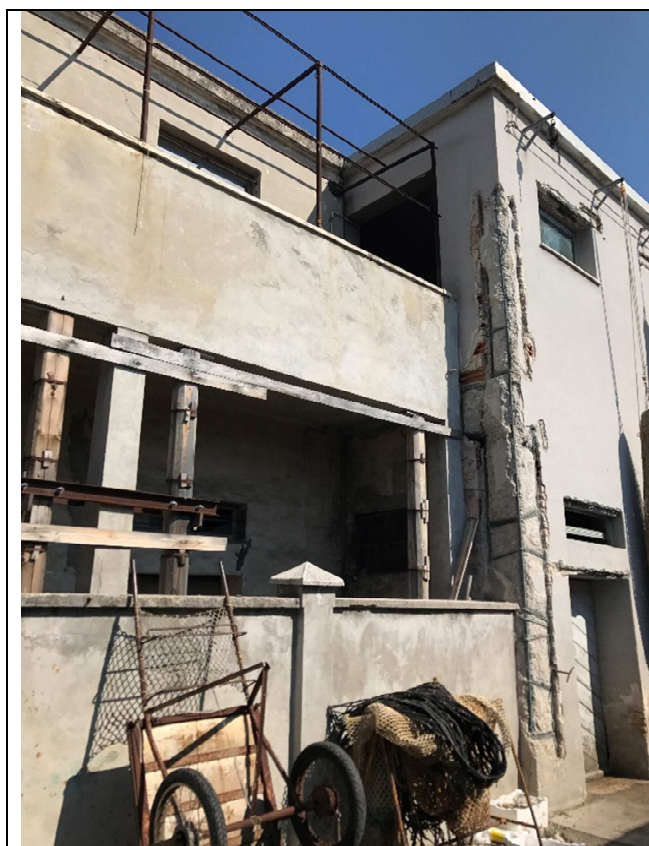
Le condizioni di avanzato stato di degrado dei materiali costituenti la struttura e le precarie condizioni statiche della stessa, testimoniate dalle foto di seguito esposte, hanno portato alla decisione concordata con il Committente, di escludere il corpo B sia dalla campagna di indagini che dalla verifica di vulnerabilità di sismica, ritenendo la demolizione dell'edificio più conveniente del ripristino.

*Vista Frontale del Corpo B*

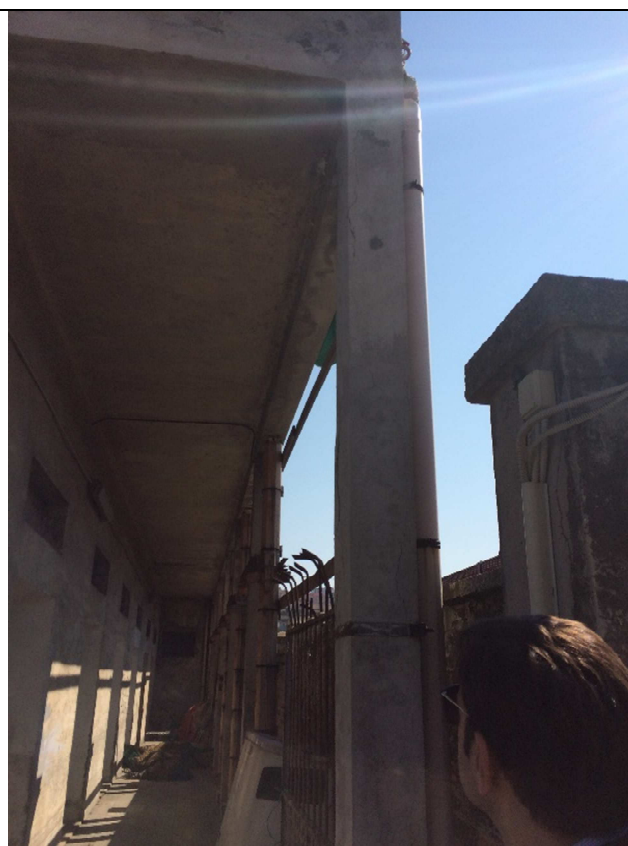
*Vista Laterale del Corpo B*
